## 브레이크 마찰재의 마찰특성에 미치는 부식 환경의 영향

### Effect of Corrosive Environment on Friction Characteristics of Brake Friction Materials

**Abstract:** The friction properties of brake friction materials are investigated utilizing the different car cleaners. Water, wheel cleaner and tire dressing were used to designate driving conditions in the field. The friction materials were soaked in each solution before friction test. The Coefficient of friction (COF) was similar in the case of water and tire dressing due to a same menstruum. And, the effect of surfactants within wheel cleaner caused lowest the COF. Surface morphologies were measured using confocal microscope and wheel cleaners, showing significant effects on the formation of thick and even friction film. The hardness of friction film was measured through micro-Vickers test, and the specimen with wheel cleaner showed highest hardness due to the thick film. On the other hand, the specimens with water and tire dressing showed a lower hardness even though the film was thicker than specimen with dry condition. The components of wheel cleaners also affected the hydrophobicity of friction films for both disc and pad. Therefore, the contact an

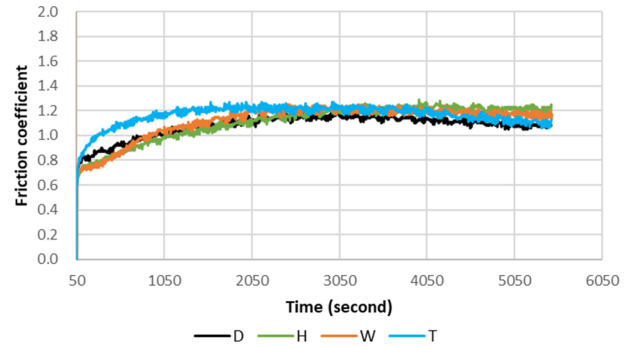
**Fig. 3.** The friction coefficient profiles for four types of friction materials during 90 minutes burnish test with 100 N and 200 rpm. D denotes dry condition, H for water, W for wheel cleaner, and T for tire dressing.

Fig. 3은 네 가지 마찰재 시편의 버니시 시험 시 마찰계수를 나타내는 그래프로, 환경 조건을 반영하지 않고 모두 동일하게 건식 마찰을 실시하여 유사한 평균 마찰계수를 갖는다는 것을 확인할 수 있다. 균일한 필름을 형성하는 목적 외에도 표면에 마모 분진이 함유되는 경우 흡습이

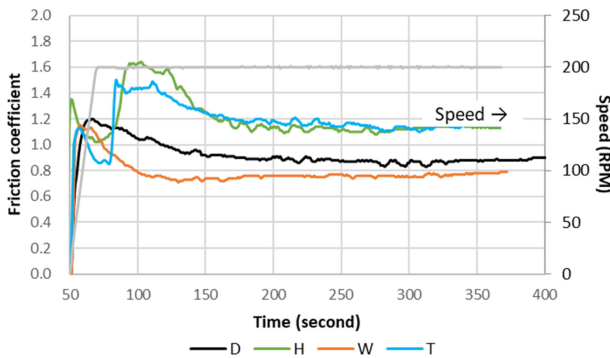
**Fig. 4.** The friction coefficient profiles for four types of friction materials during 5 minutes friction test with 100 N and 200 rpm. D denotes dry condition, H for water, W for wheel cleaner, and T for tire dressing.

Fig. 4는 네 가지 마찰재의 마찰시험 결과를 나타낸 것으로, 용액의 종류에 따라 마찰계수 수준과 시간에 따른 마찰계수 경향이 상이하다는 것을 확인할 수 있다. 우선 네 시편 모두 공통적으로 극초반에 마찰계수가 급격히 상승했다가 감소하는 경향을 보이고 있으며, 이는 디스크와 마찰재가 접촉한 이후 하중이 올라가는 50초의 시간 동안 압착됨에 따라 정마찰계수가 상승한 것에 기인하는 것으로 보인다. 물(H)과 타이어 클리너(T)에 침지하여 평가한 시편의 경우, 초반 마찰계수가 급격히 감소하였다가 상승하는 경향을 보이는 등의 심한 마찰계수 변화를 보이고 있다. 이는 타이어 클리너(T)의 용매가 물 성분이기 때문에 물(H)과 유사한 경향을 보이는 것으로 예상되며, 마찰계수가 급격히 변화하는 것은 마찰 시 계면의 물 성분의 증발에 따른 영향으로 보인다. 기존의 연구 논문에서 브레이크 마찰재가 함습되는 경우 정마찰계수가 높아지는 결과를 볼 수 있다 [6, 10]. 물이 증발됨에도 평균 마찰계수가 건조(D) 조건까지 감소하지 않는 이유는 물이 마르는 동안 발생한 마모 분진이 형성한 마찰필름의 차이로 인한 것으로 예상된다. 또한 건조 마찰(D)의 경우 초반에 마찰계수 상승 후 마찰계수가 완만하게 감소하여 안정적으로 유지되는 것을 볼 수 있으나, 휠 세정제(W)의 경우 마찰계수가 급격히 낮아지면서 네 시편 중 가장 낮은 마찰계수를 갖는 것을 확인할 수 있다. 이는 휠 세정제의 경우 계면활성제 성분인 메틸옥시란 폴리머 및 모노(2-에틸헥실)이서 등이 마찰계면에서 윤활작용을 일으키는 것으로 판단된다.

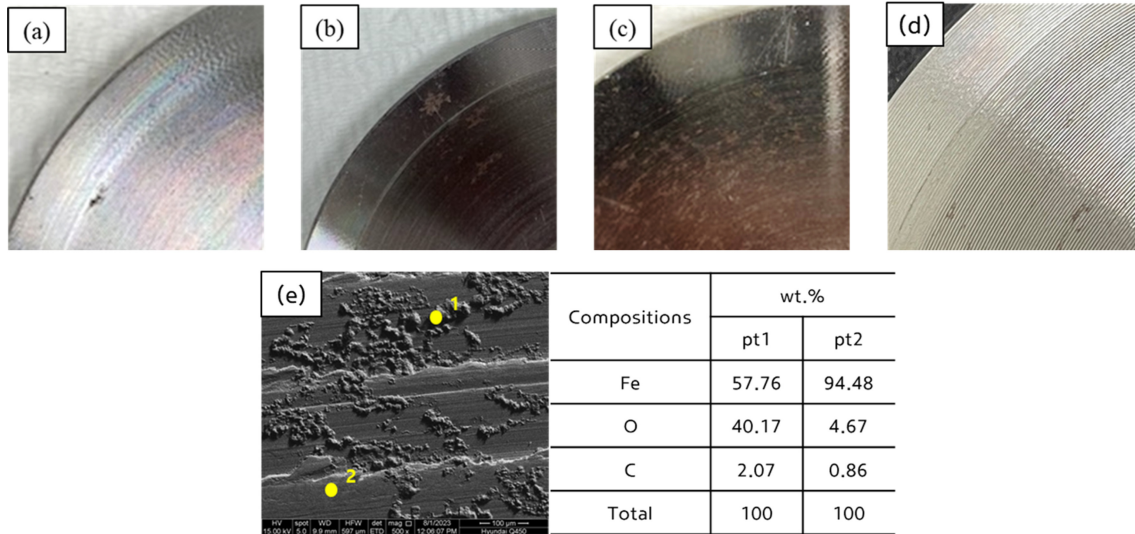
**Fig. 9.** Surface corrosion formed after evaluation (a-d) and the analysis results of the surface components of the discs evaluated with wheel cleaners (e). (a) Dry, (b) Water, (c) Wheel cleaner, (d) Tire dressing.

마찰재의 부식에 의한 고착 현상에 있어서 친수성 표면이 불리하다고 보고한바 있다. [16]. 실제로, 평가 후의 디스크를 상온 상습 (23도, 30%R.H.)을 유지하는 데시케이터에 3일간 보관하여, 디스크 표면에 부식 발생량을 비교하였다. Fig. 9는 평가 후 디스크의 표면 사진을 나타낸 결과로, 건조 조건, 물, 휠 세정제의 순서로 표면에 부식이 많이 발생하였다는 것을 확인할 수 있다. Fig. 9 (d)는 휠 세정제로 평가한 디스크 표면의 성분을 Energy Dispersive x-ray Spectroscopy (EDX)로 분석한 결과를 나타낸 것으로, 육안으로 보이는 성분이 산화철 성분임을 확인하였다.
